Artículo Original

Parámetros de calidad del agua y estado trófico de humedal artificial costero: caso de laguna “La Mansión” – Lima (Perú)

PARAMETERS OF WATER QUALITY AND TROPHIC STATUS OF COASTAL ARTIFICIAL WETLAND: CASE OF "LA MANSIÓN" LAGOON - LIMA (PERU)

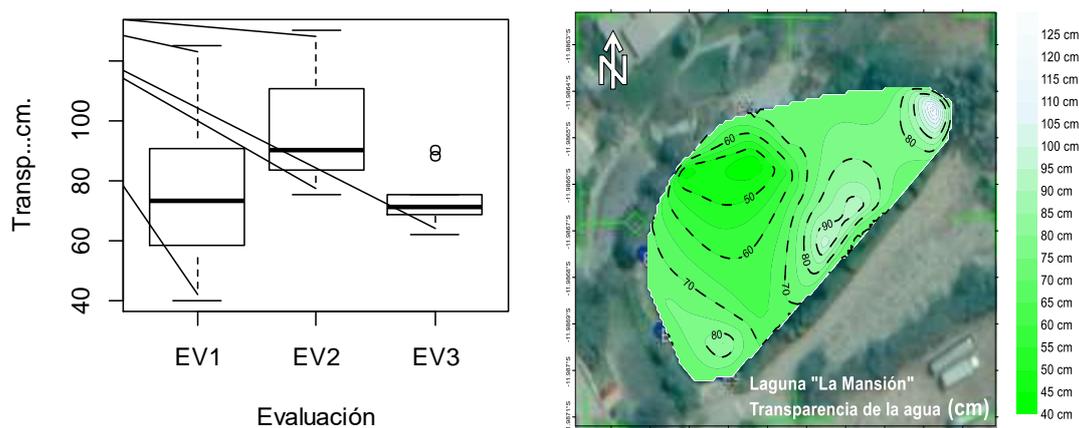
En base al análisis de transparencia empleado al diagrama de cajas se observó que la mayoría de los datos se concentró en tercer cuartil siendo más notorio en la primera y segunda evaluación (Figura 2-izquierda). Los niveles de transparencia fueron más elevados en el noreste de la laguna y se apreciaron aguas más turbias (menor transparencia) en la zona noroeste (Figura 2-derecha).

Figura 2. Análisis gráfico de diagrama de cajas determinado para la transparencia de la laguna “La Mansión” (izquierda) y análisis espacial de la distribución horizontal de la transparencia de la laguna “La Mansión” correspondiente a la primera evaluación (derecha)

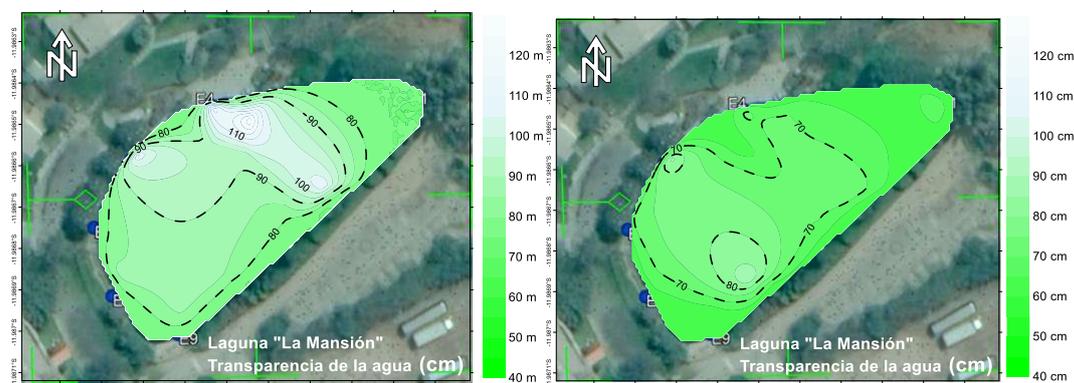
En la segunda evaluación, la transparencia fue mucho mayor en el sector noreste por la falta de fitoplancton en el área con un nivel de transparencia de 70 cm y en el sector suroeste fue un poco más clara con 80 cm (Figura 3-izquierda). Mientras que, en la tercera evaluación la transparencia tanto en el noreste como en el noroeste fue similares porque se notó que los niveles de fitoplancton fueron muy bajos (Figura 3-derecha).

Figura 3. Análisis espacial de la distribución horizontal de la transparencia de la laguna “La Mansión” correspondiente a la segunda evaluación (izquierda). Análisis espacial de la distribución horizontal de la transparencia de la laguna “La Mansión” correspondiente a la tercera evaluación (derecha)

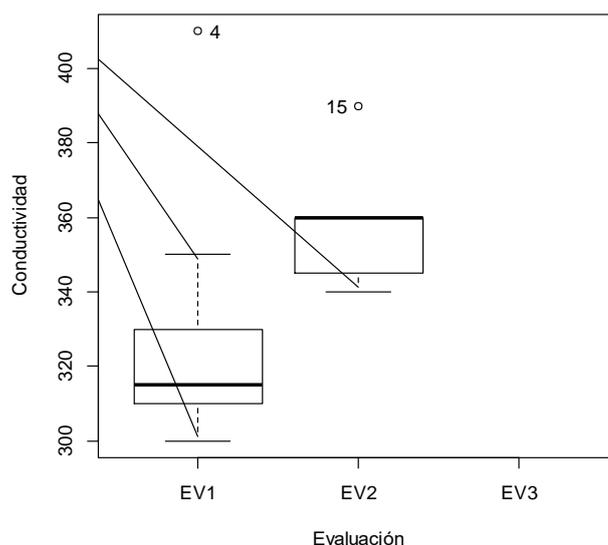
En base al análisis del gráfico empleando el diagrama de cajas (Figura 4) muestra que los valores fueron se agruparon principalmente en el tercer cuartil (datos aproximados de 315 uS/cm a 330 uS/cm). En la segunda evaluación los valores más frecuentes se encuentran en el segundo cuartil (345 uS/cm a 360uS/cm).

Figura 4. Análisis gráfico de diagrama de cajas determinado para la conductividad eléctrica de la laguna “La Mansión”.

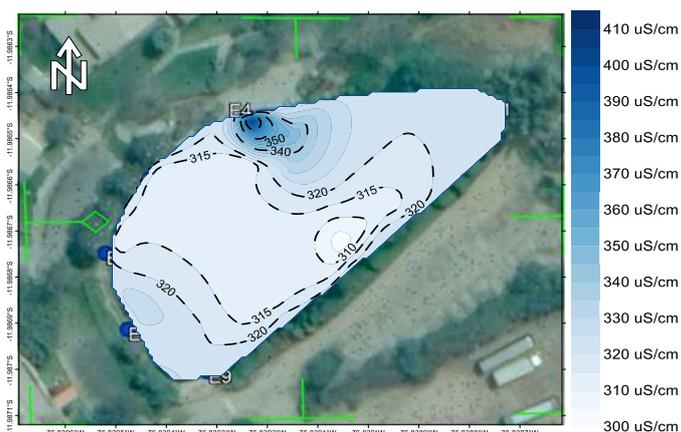
Se interpolaron los datos de la conductividad del agua superficial correspondientes a la primera evaluación y se observó que el lado norte de la laguna tuvo mayor conductividad eléctrica con un aproximado de 375 uS/cm a 390 uS/cm, respecto a las demás áreas de la laguna. En las áreas suroeste y centro oeste se registraron menores valores de conductividad eléctrica, donde los valores variaron de 310 – 320 uS/cm (Figura 5).

Figura 5. Análisis espacial de la distribución horizontal de la conductividad eléctrica del agua de la laguna “La Mansión” correspondiente a la primera evaluación

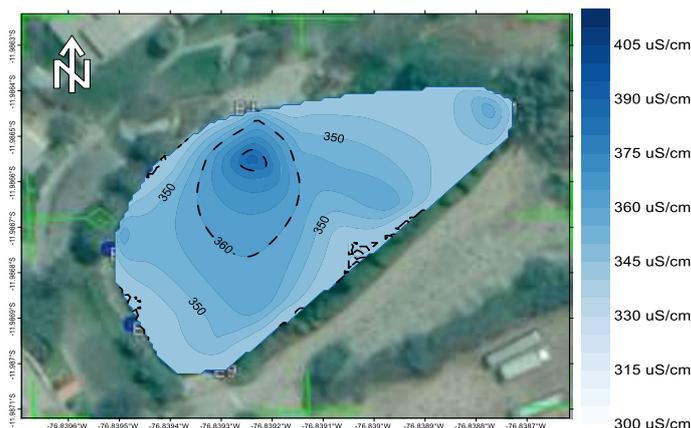
Según la Figura 6, en la segunda evaluación, el agua en la zona noroeste de la laguna tuvo mayor conductividad eléctrica (con valores aproximados de 350 uS/cm a 375 uS/cm), y el lado sureste tuvo menores valores (310 uS/cm a 315 uS/cm).

Figura 6. Análisis espacial de la distribución horizontal de la conductividad eléctrica del agua de la laguna “La Mansión” correspondiente a la segunda evaluación

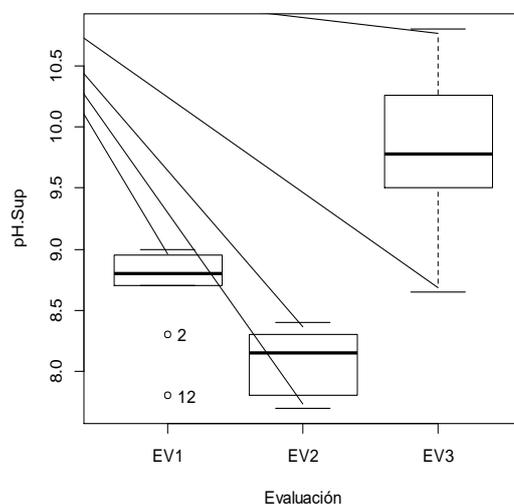
En el análisis sobre los datos de pH de la primera evaluación empleando al diagrama de cajas se observó que los valores se agruparon principalmente dentro del tercer cuartil (rango: 8.6-8,0), en el caso de la segunda evaluación, se agruparon dentro del segundo cuartil (rango: 7.6-8.3) y finalmente los datos de la tercera evaluación se agruparon dentro del tercer cuartil (rango: 8.6-10.8) (Figura 7).

Figura 7. Análisis gráfico de diagrama de cajas determinado para la conductividad eléctrica de la laguna "La Mansión"

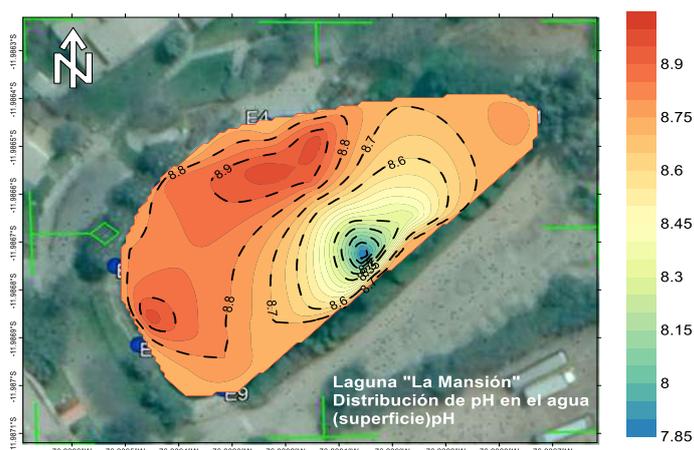
Se observó que en el noroeste de la laguna los valores de pH fueron mayores (8.7 – 8.9) a los observados en otros sectores, lo que puede estar influenciado por los vientos que tuvieron dirección de sur a norte. Mientras que en el sureste se observaron los valores más bajos (7.85-8.3) (Figura 8).

Figura 8. Análisis espacial de la distribución horizontal del pH del agua de la laguna “La Mansión” correspondiente a la primera evaluación.

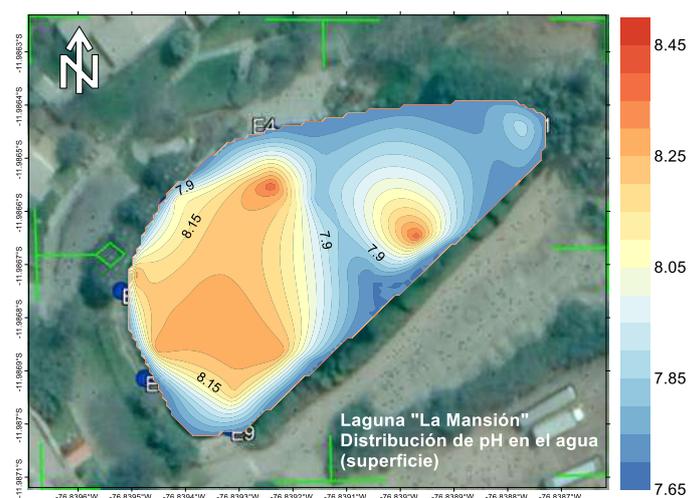
En la segunda evaluación de la laguna de la mansión se observó que los mayores valores de pH se encontraron en el área oeste. Mientras que los valores que se observó en el área de sureste oeste se encontraron menores valores de pH (Figura 9).

Figura 9. Análisis espacial del pH del agua de la laguna “La Mansión” correspondiente a la segunda evaluación

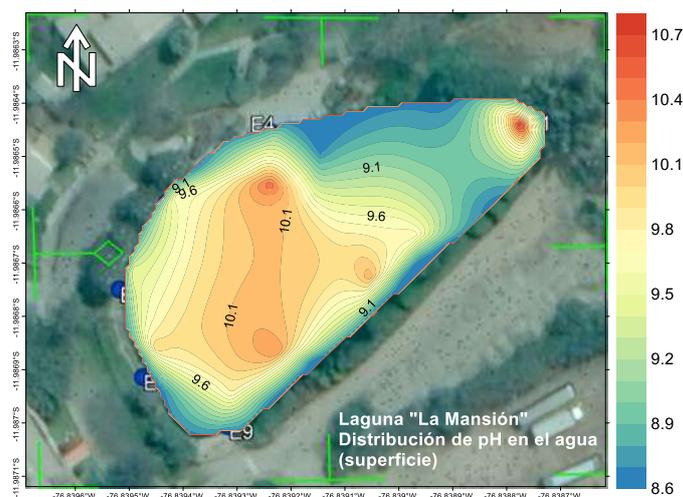
En la tercera evaluación del análisis espacial se observó que hay mayores valores de pH en el área noreste. Mientras que en el área suroeste se observó que hubo menores valores de pH (Figura 10).

Figura 10. Análisis espacial de la distribución horizontal del pH del agua de la laguna “La Mansión” correspondiente a la tercera evaluación

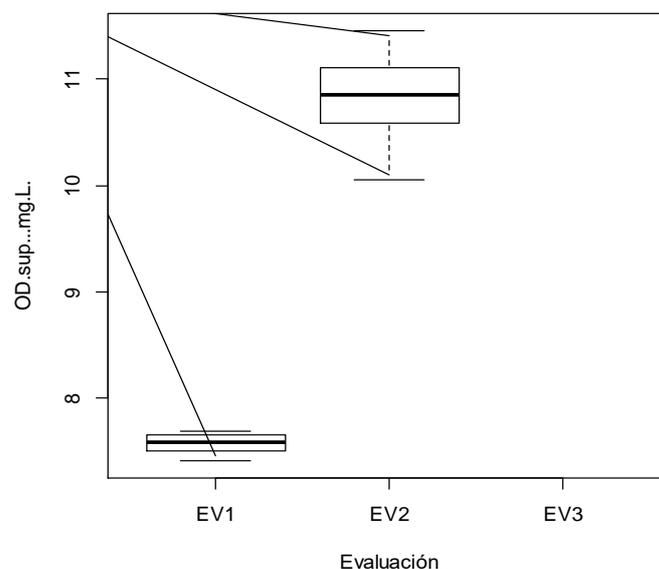
En el análisis de concentración de oxígeno disuelto en el agua efectuados en base a los datos de la primera evaluación, empleando al diagrama de cajas (Figura 11), se observó que los valores se agruparon principalmente dentro del segundo (rango: 7.4-7.5 mg/L) y tercer cuartil (rango: 7.5-7.6 mg/L). Mientras que en la segunda evaluación se observó que los valores se agruparon principalmente dentro del segundo (rango: 10.6-10.9 mg/L) y tercer cuartil (rango: 10.9-11.2 mg/L)

Figura 11. Análisis gráfico de diagrama de cajas determinado para la concentración de oxígeno disuelto en el agua de la laguna “La Mansión”

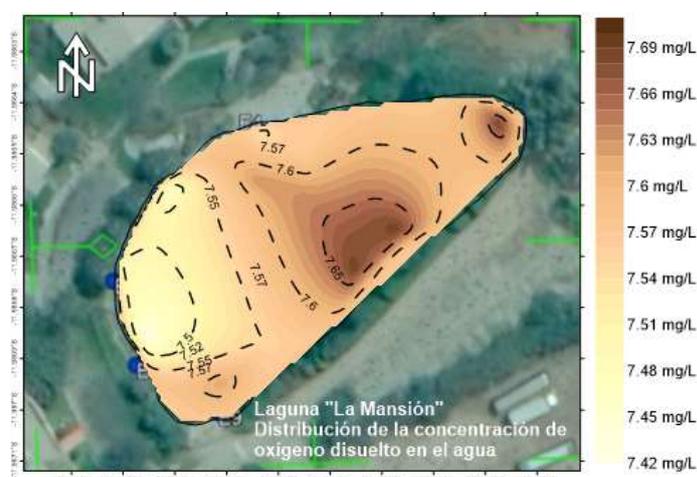
En la primera evaluación del análisis espacial se observó que el oeste encontramos menor concentración de oxígeno en el agua a nivel superficial, mientras que en el lado este encontramos mayor concentración de oxígeno a nivel superficial en el agua (Figura 12).

Figura 12. Análisis espacial de la concentración del oxígeno disuelto a nivel de superficie de la laguna “La Mansión” correspondiente a la primera evaluación

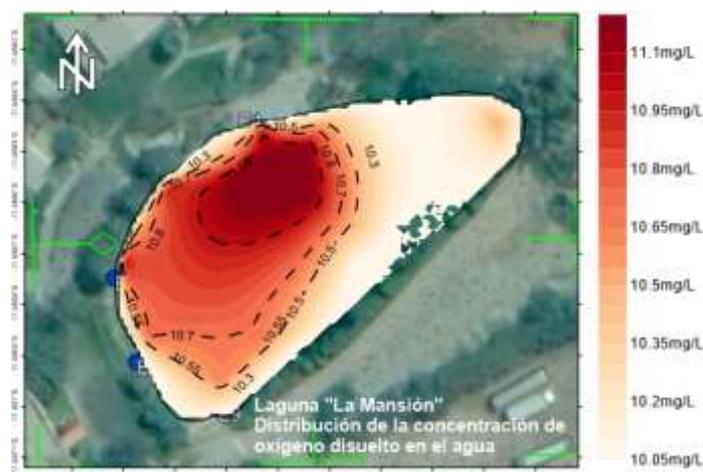
En la primera evaluación del análisis espacial se observó que el oeste encontramos menor concentración de oxígeno en el agua a nivel superficial, mientras que en el lado este encontramos mayor concentración de oxígeno a nivel superficial en el agua (Figura 13).

Figura 13. Análisis espacial de la concentración del oxígeno disuelto a nivel de superficie de la laguna “La Mansión” correspondiente a la segunda evaluación
